энергоаудит школьных кабинетов

Энергоаудит школы

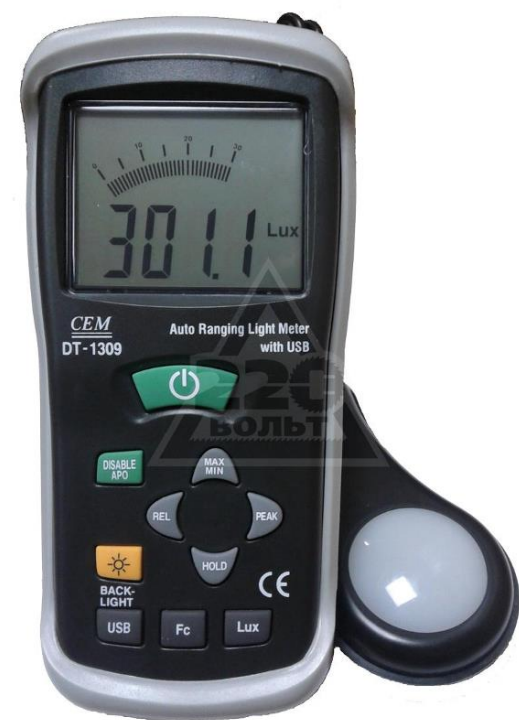
Люксметр

*Нормы искусственного
освещения в кабинетах
школы:
300-500*

Кабинет	Освещенность		Среднее значение	
	Е.О	И.О	Е.О	И.О
221	185	660	67,4	456
	115	500		
	10	305		
	7	365		
	20	450		
222	195	680	96	499
	215	580		
	15	390		
	15	425		
	40	420

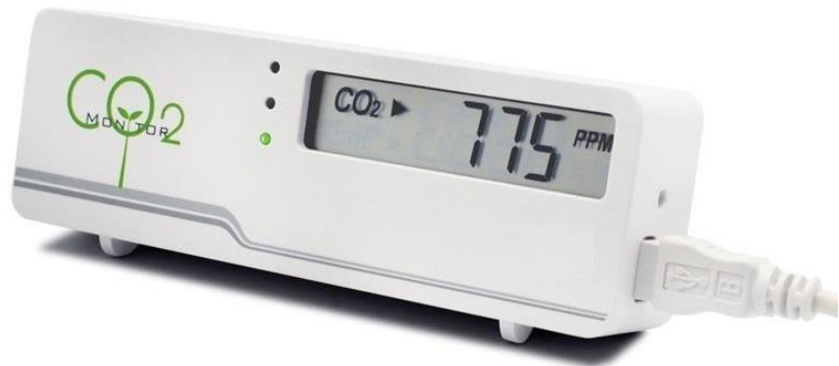
Датчик углекислого газа.

Нормы концентрации углекислого:

400 - 800 ppm
комфортный уровень
CO₂ в помещениях

800 - 1 200 ppm
усталость, сонливость
и снижение внимания

1 200 ppm и более
полная потеря
работоспособности

Время		Сквозное проветривание	Угловое проветривание
1 урок	Начало	465	445
	Конец	1450	1550
Перемена 10 мин.			
2 урок	Начало	668	657
	Конец	1665	1605
Перемена 15 мин.			
3 урок	Начало	803	1020
	Конец	1715	2150
Перемена 20 мин.			
4 урок	Начало	443	1065
	Конец	1545	2210
Перемена 20 мин.			
5 урок	Начало	642	1640
	Конец	1695	2460
Перемена 15 мин.			
6 урок	Начало	724	1755
	Конец	1759	2730

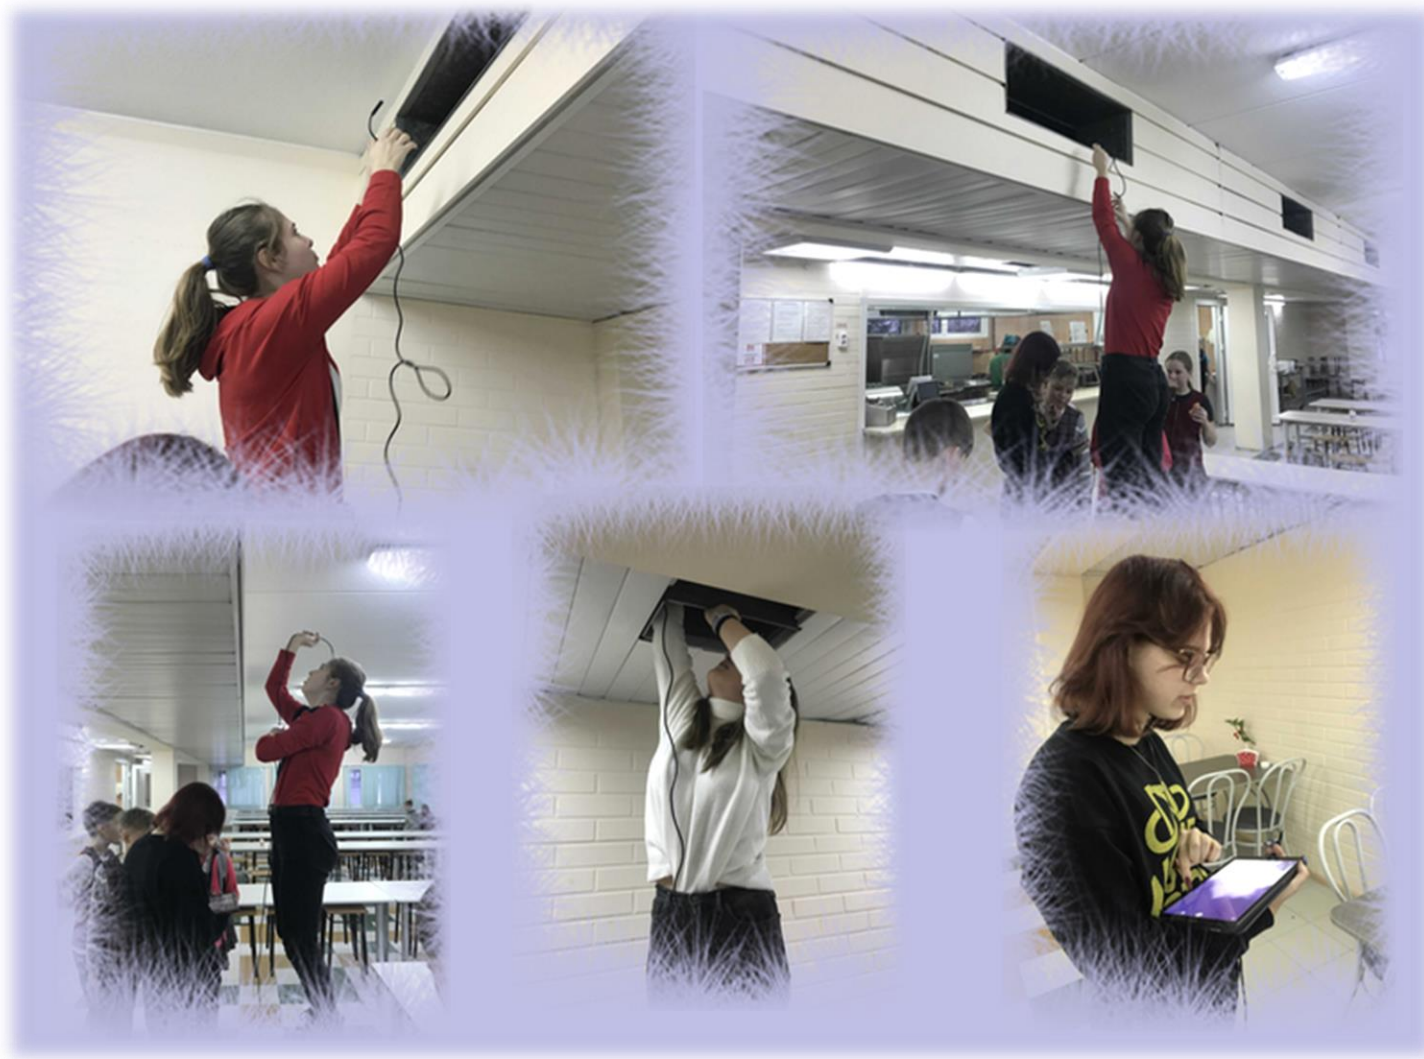
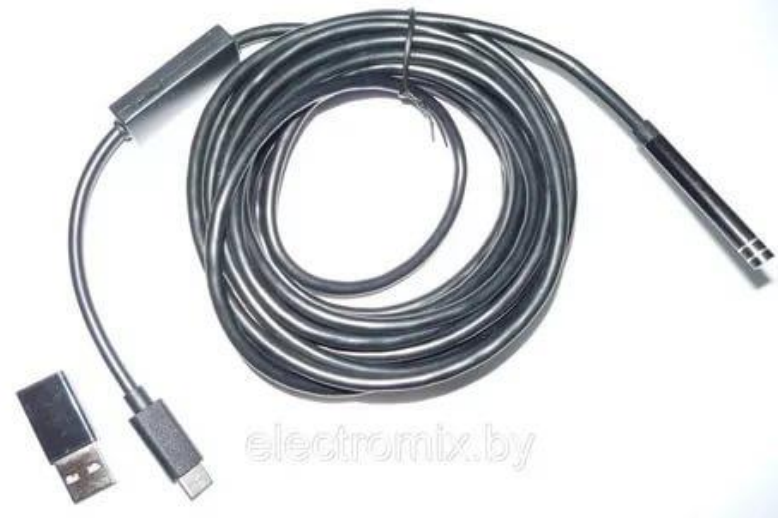
Инспекционная камера

На снимках, помимо пыли и грязи можно увидеть мертвых насекомых: тараканов и мух.

- ✓ *Провести ремонтные работы стыков стен;*
- ✓ *Заменить входные группы в рекреациях и пожарных выходов;*
- ✓ *Провести очистку вентиляционных каналов.*

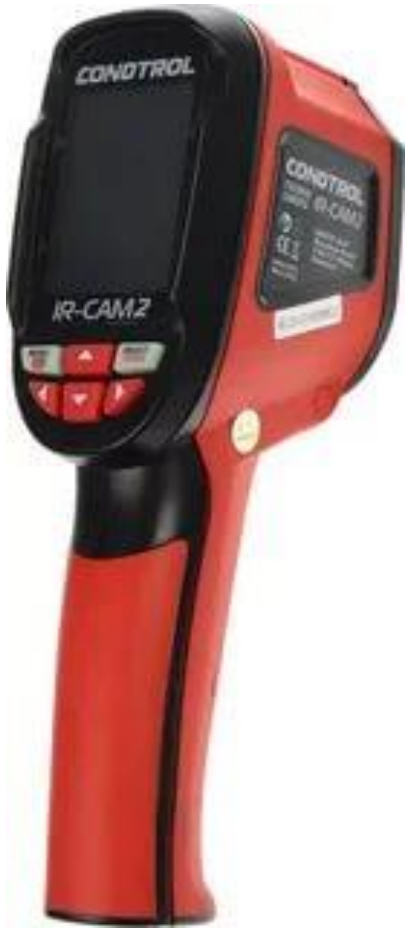
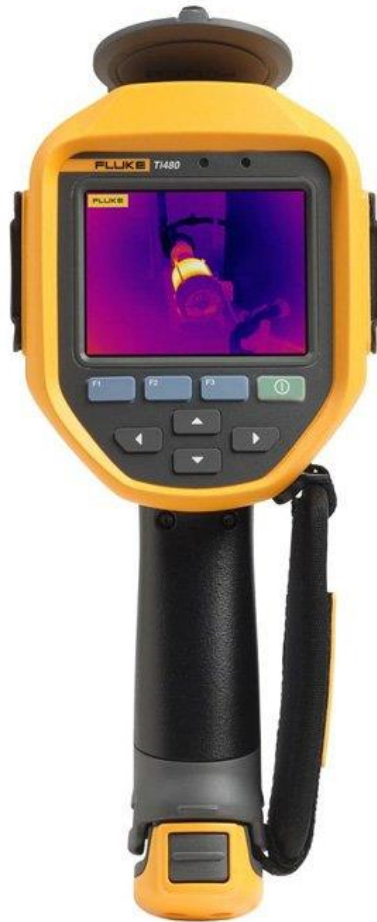
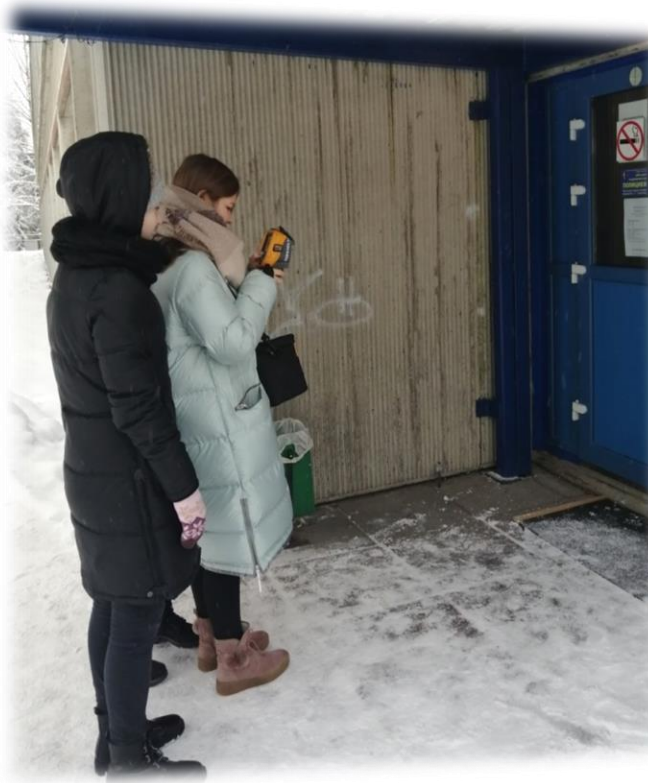
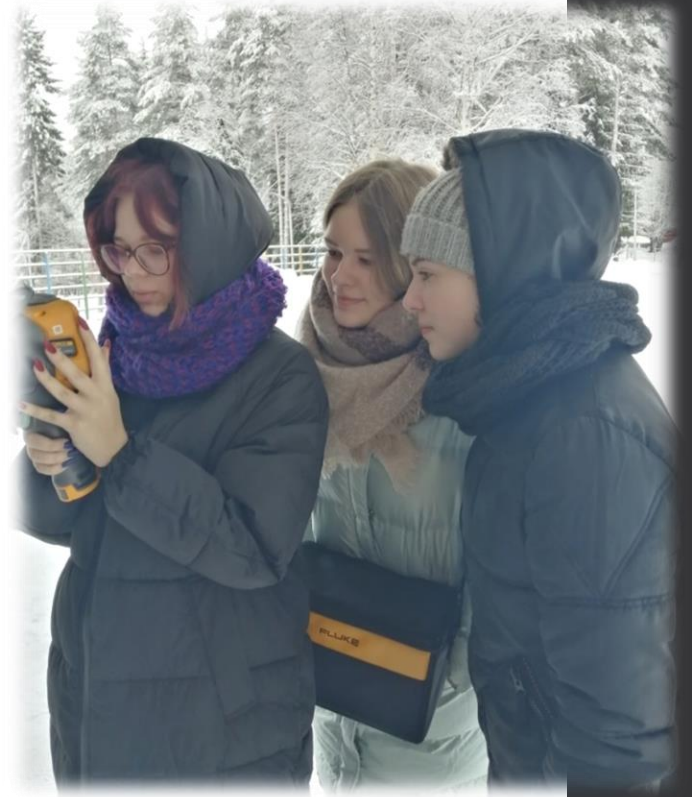
Тепловизор

На графике выведены показатели температур внутри трещин(синий цвет) и температура на улице(красный маркер) Всего мы насчитали около 25 трещин, но на график вывели с видимой утечкой тепла.
